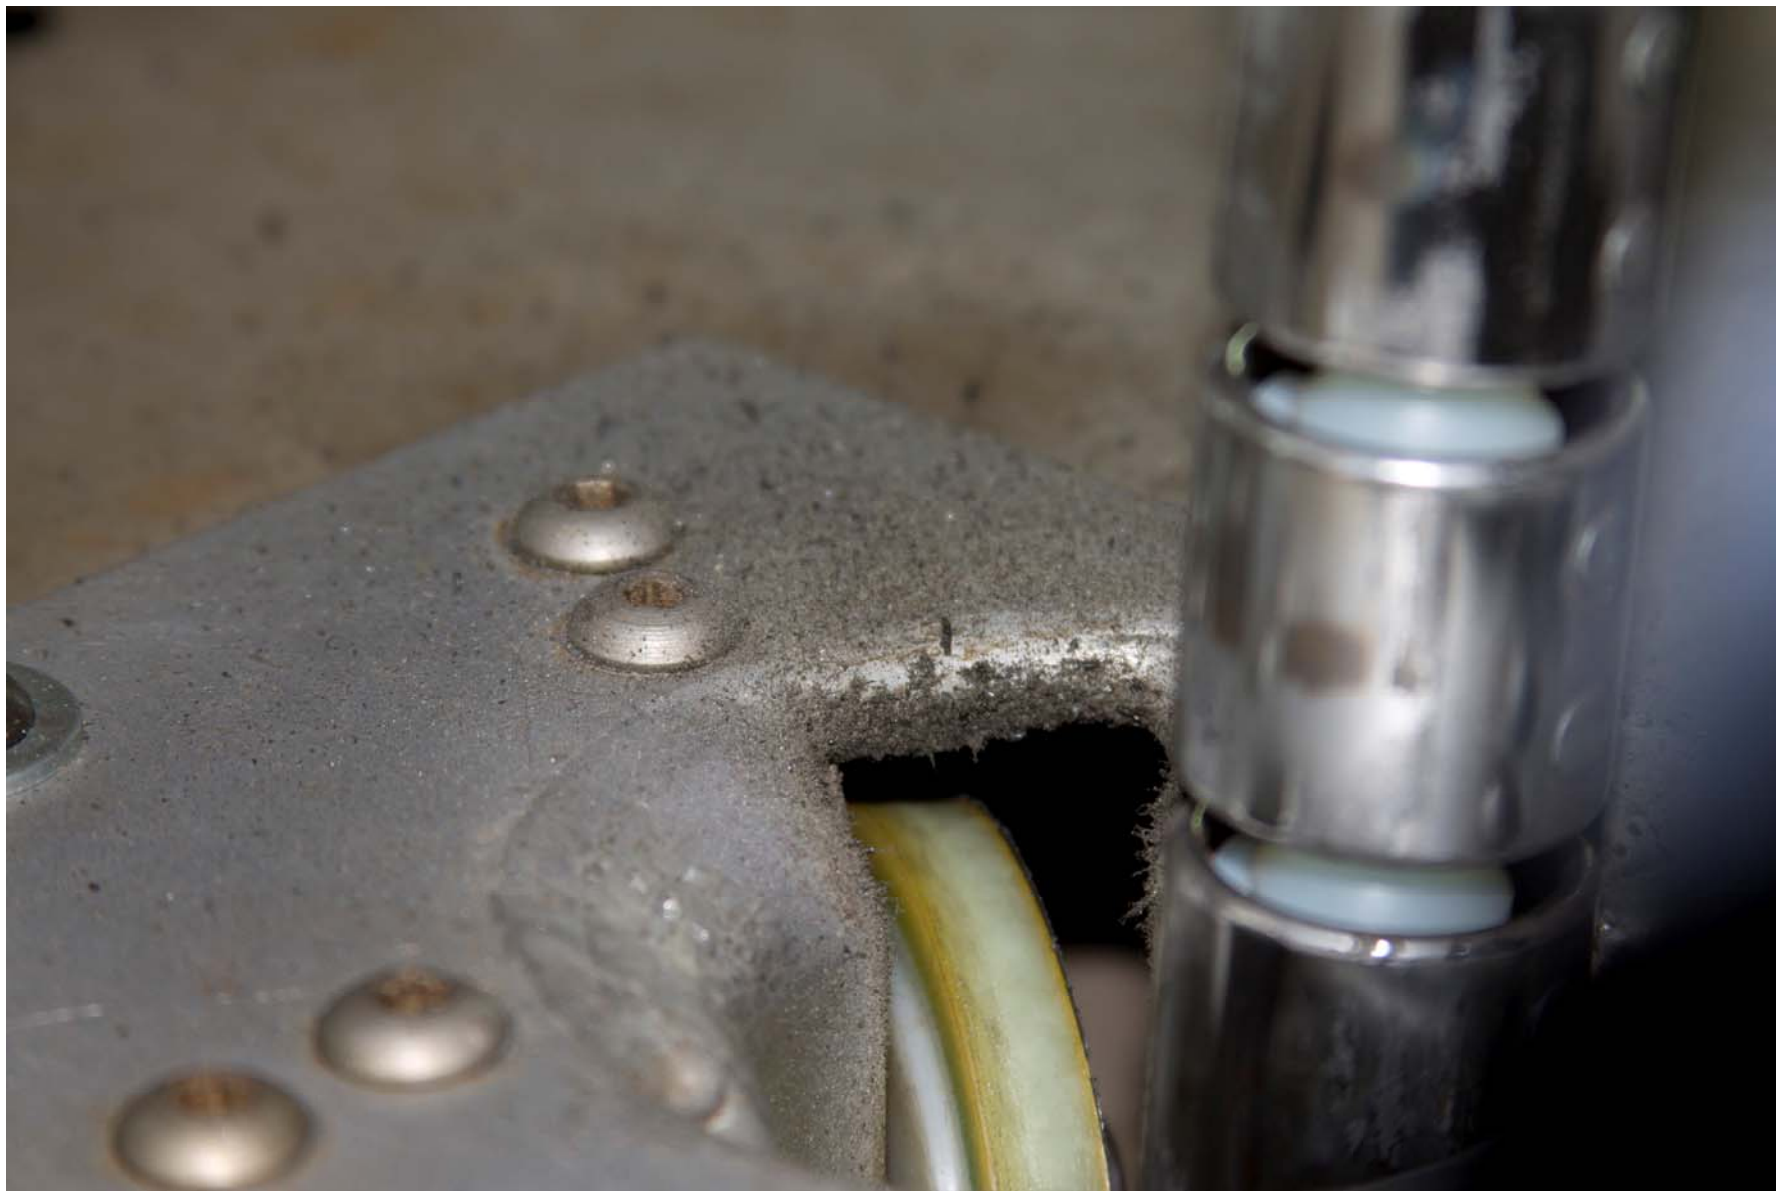
Se observan limaduras de hierro y suciedad superficial sobre los eslabones

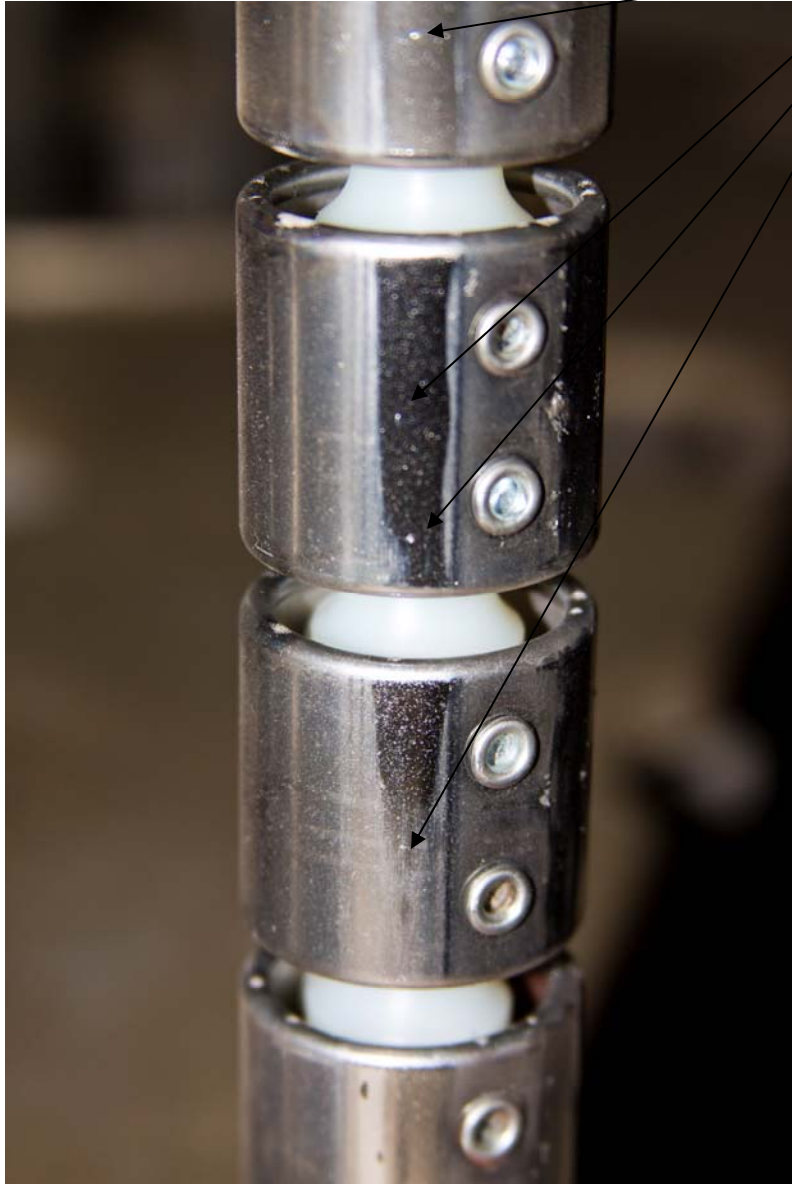
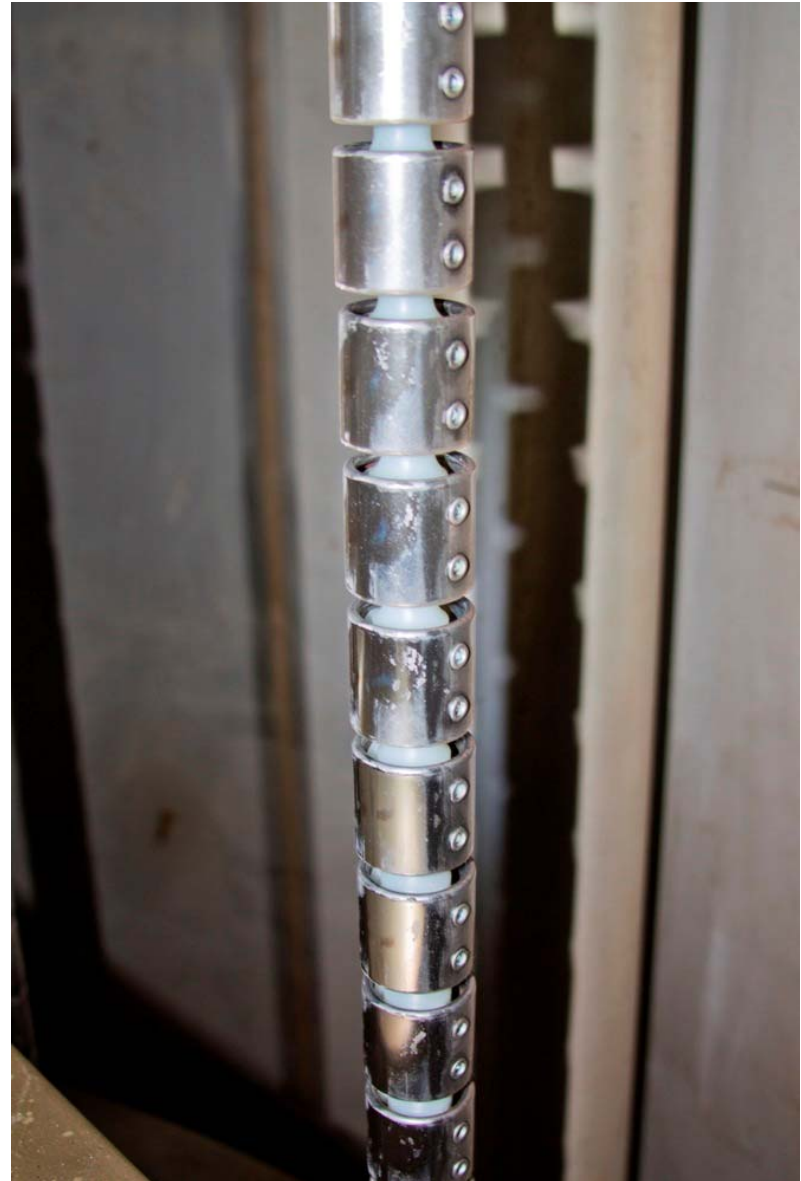
Marcas producidas por chispas

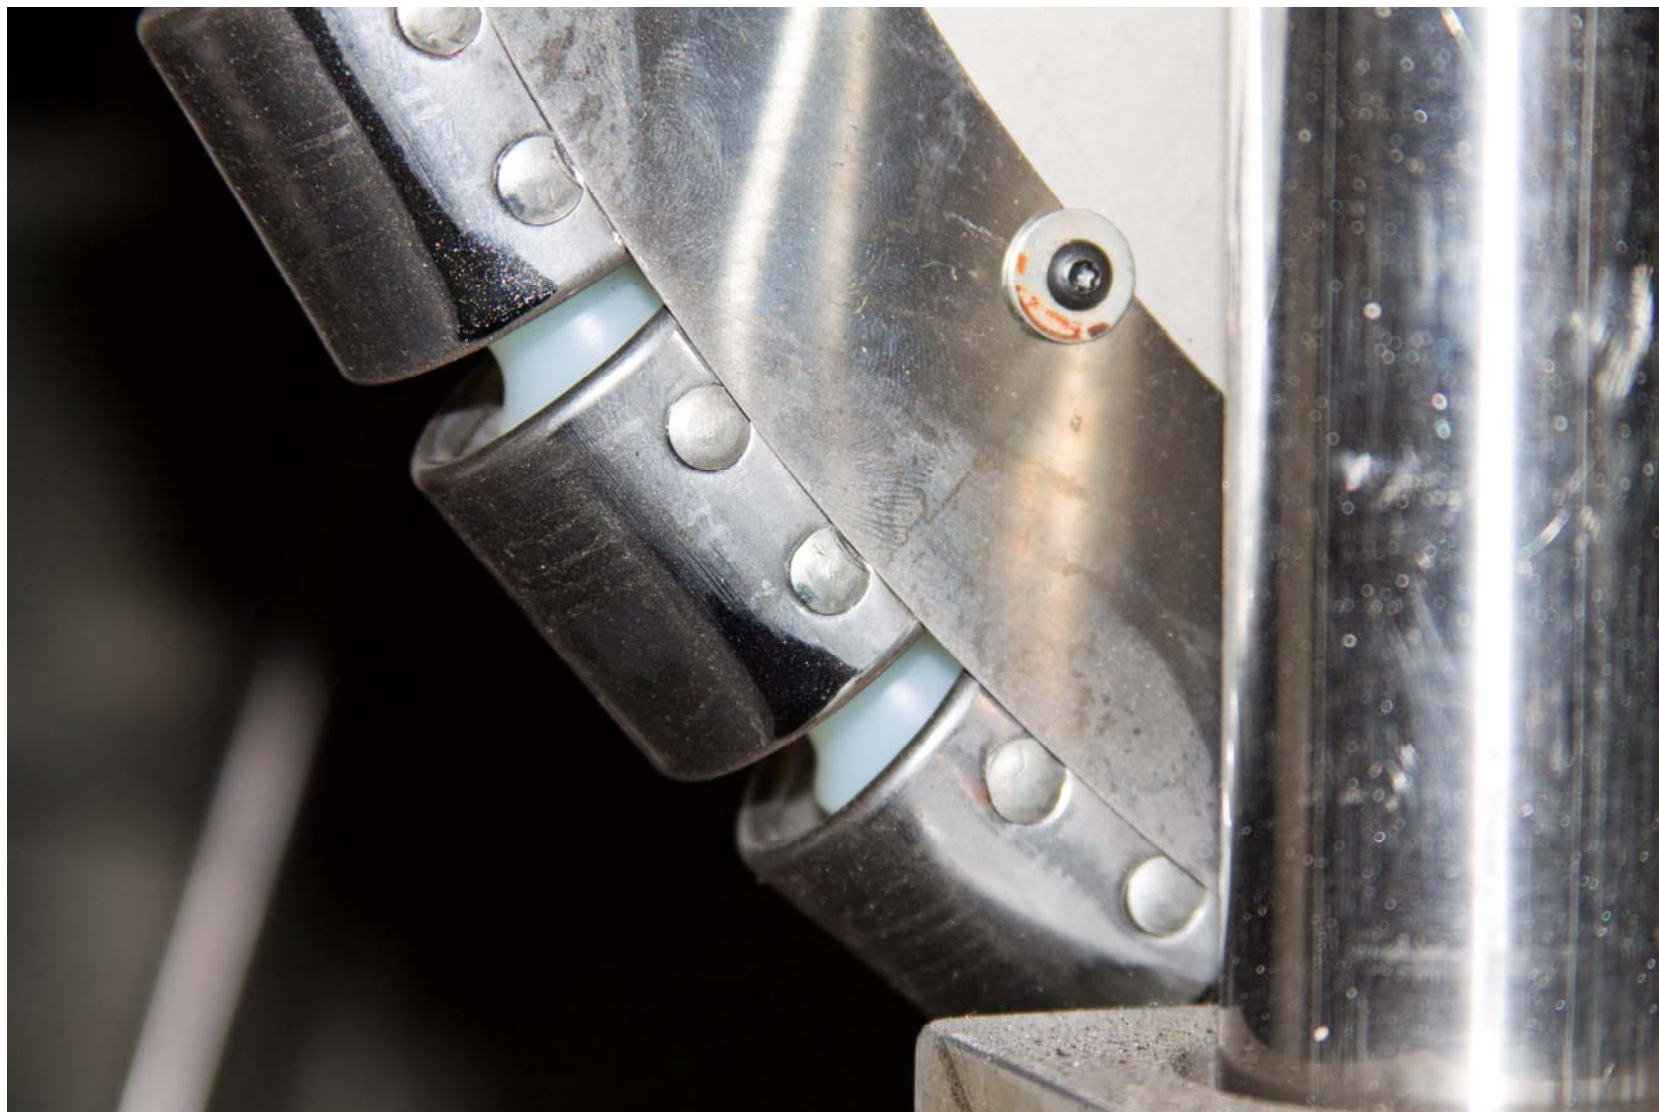
Se observa en detalle los remaches próximos al inductor

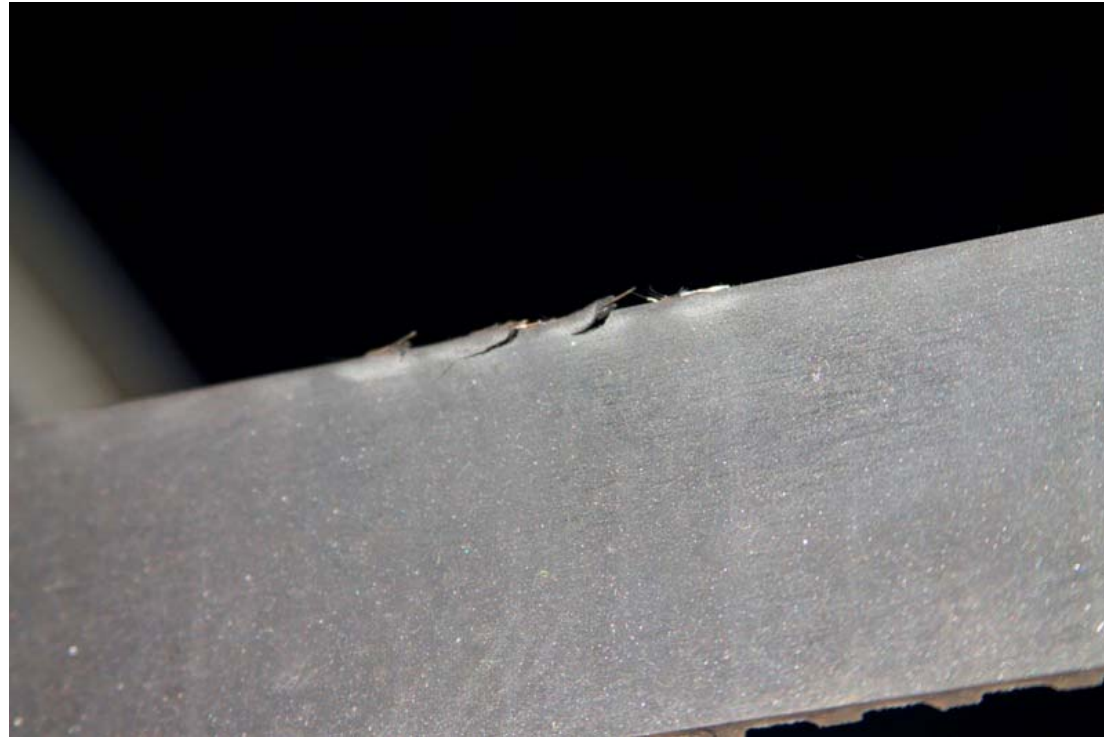
Detalle cortes parciales correa tracción CMCTx
