INFORME DE LIQUIDO PENETRANTE

DISTRIBUCIÓN:														
ORIGINAL:			COPIA 1:				COPIA 2:							
S O L I C I T A N T	SISTEMA N/A			COMPONENTE: N/A				UBICACIÓN: TANDAR						
	DESCRIPCIÓN DEL COMPONENTE: PLACAS DE ALUMINIO						DIM. ZONA A ENSAY.							
	ACT. Nr. N/A			PLANO Nr.: N/A				MATERIAL: ALUMINIO						
	SOLICITADO POR:			EMPRESA Y/O SECTOR			FECHA:		NORMA DE ACEPTACIÓN: N/A					
O P E R A D O R	PROCEDIMIENTO:			PENETRANTE:				REVELADOR:						
	LIMPIADOR:			AEROSOL COLOREADO										
E N D.	ACETONA			X GRANEL		X FLUORESCENTE		X AEROSOL		GRANEL				
	CÓDIGO DE DEFECTOS:													
	F: fisuras			P: porosidad			FF: falta de fusión			E: escoria			LA: laminación	
D E T A L E S	JUNTA Nr.	SOLD.	ACE P	RECH.	TIPO DEFEC	OBSERVACIONES	JUNTA Nr.	SOLD.	ACE P	RECH.	TIPO DEFEC	OBSERVACIONES		
	Placa A	1A/2A		X	P / FF		-----	-----	----	-----	-----	-----		
	Placa B	1A/2A		X	P / FF		-----	-----	----	-----	-----	-----		
	-----	-----	----	-----	-----	-----	-----	-----	----	-----	-----	-----

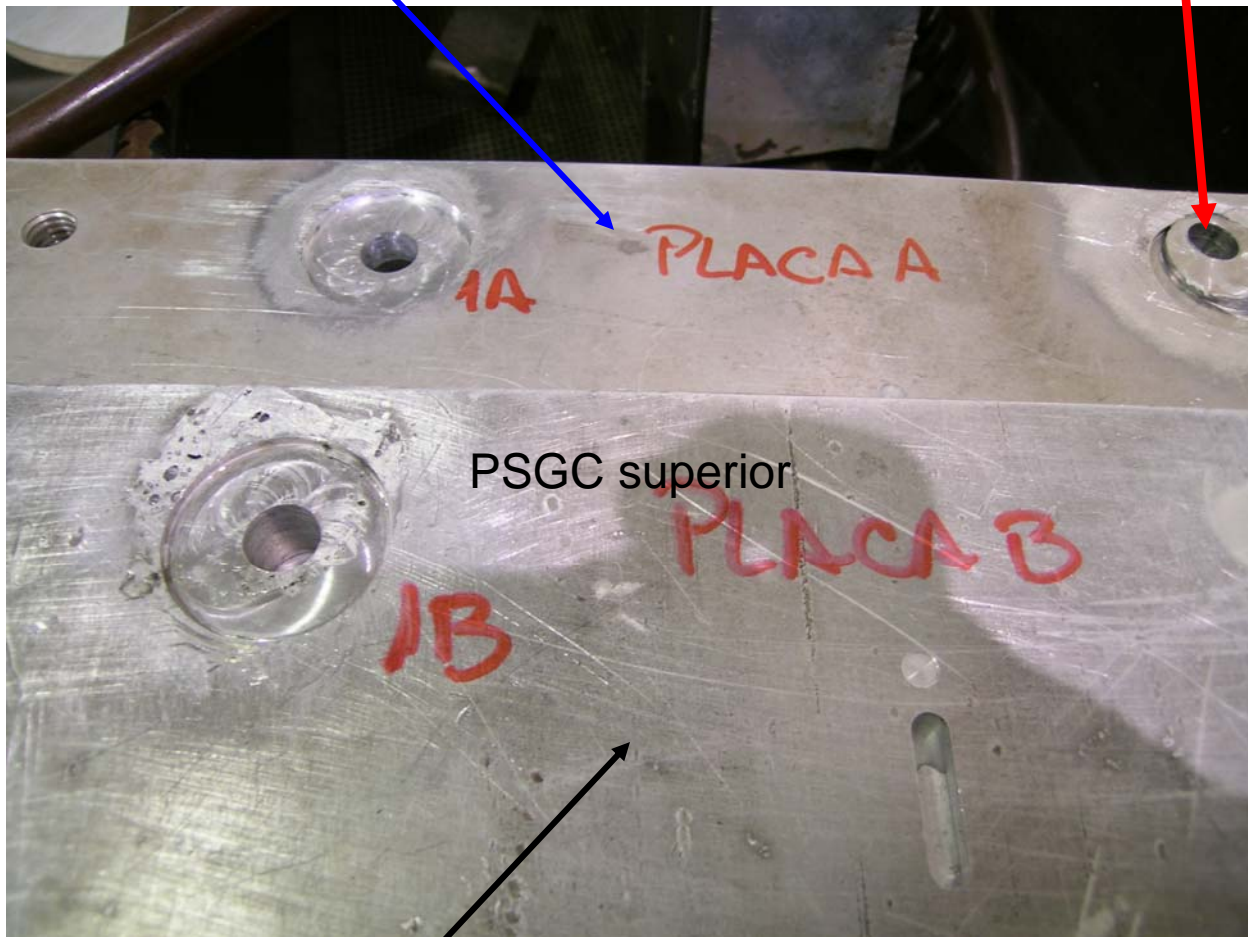
PSGC superior CTC1

Postizo desoldado (2A)

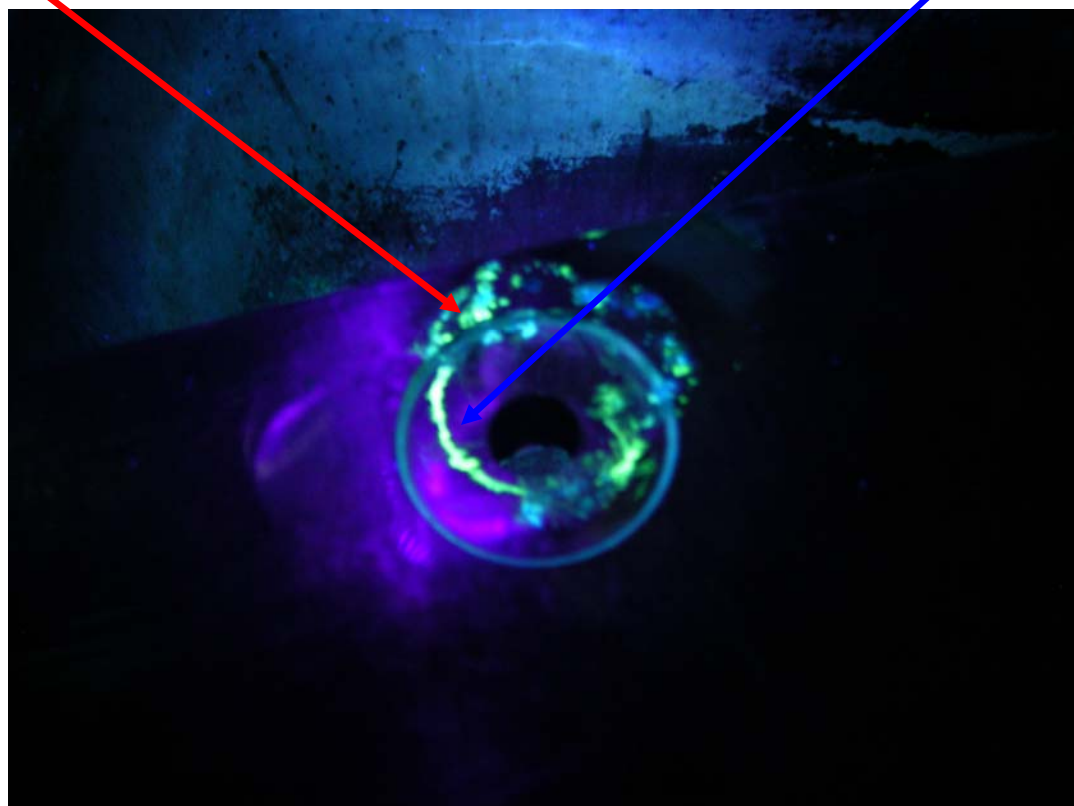
Nido de Porosidad

Falta de fusión
