INFORME REPARACIÓN Y MANTENIMIENTO DE LOS CONTRAPESOS DEL SISTEMA DE CARGAS DEL ACELERADOR y CADENAS de CARGA

Septiembre de 2011

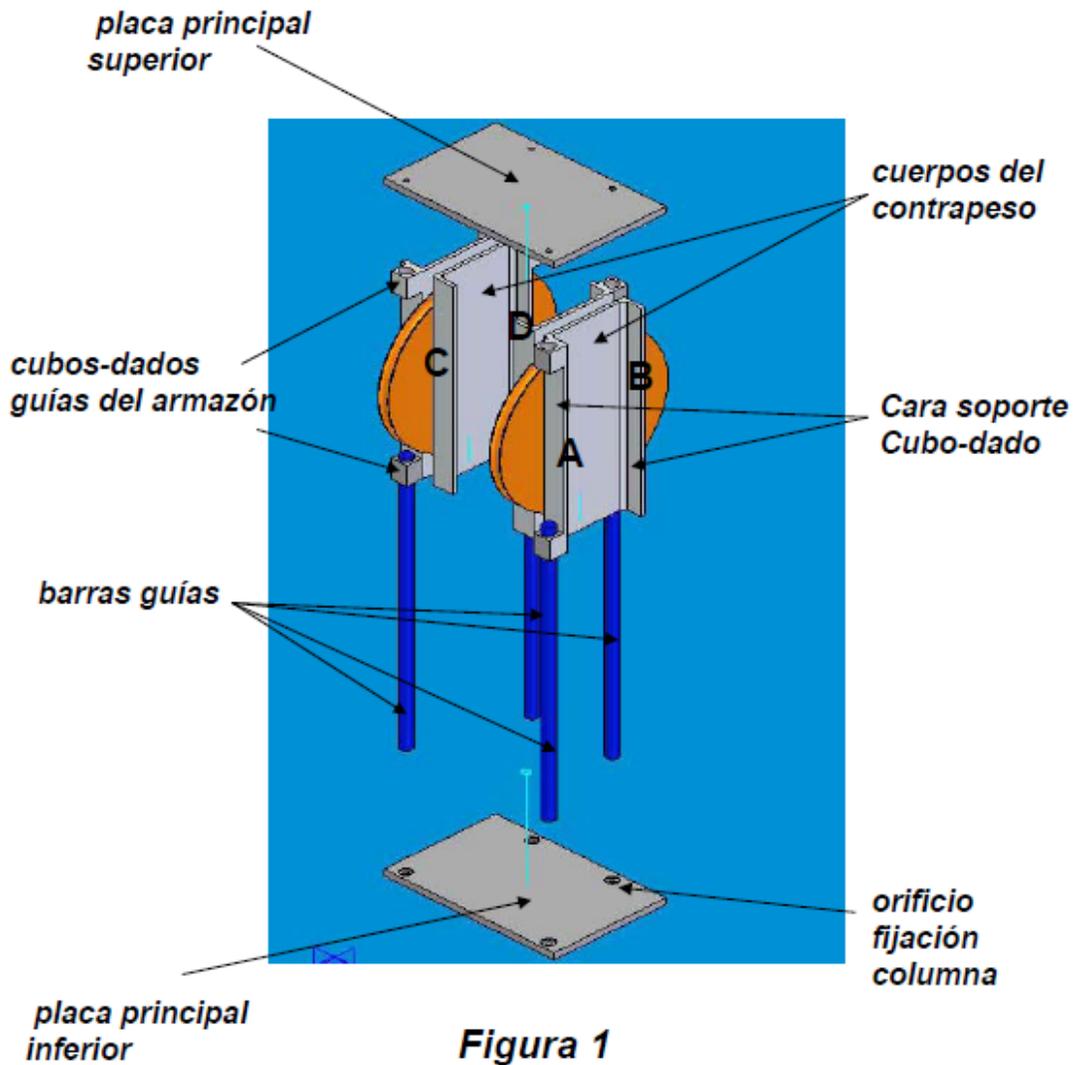
Figura 1

I-1 Remoción de los suplementos que contenían los cuatro (4) cubos-dados guías del armazón (Ver *Figura 1*). Se controló el paralelismo entre las caras (A, B, C, y D) que soportan los cuatro (4) cubos dados guías de las dos (2) barras que conforman el contrapeso.

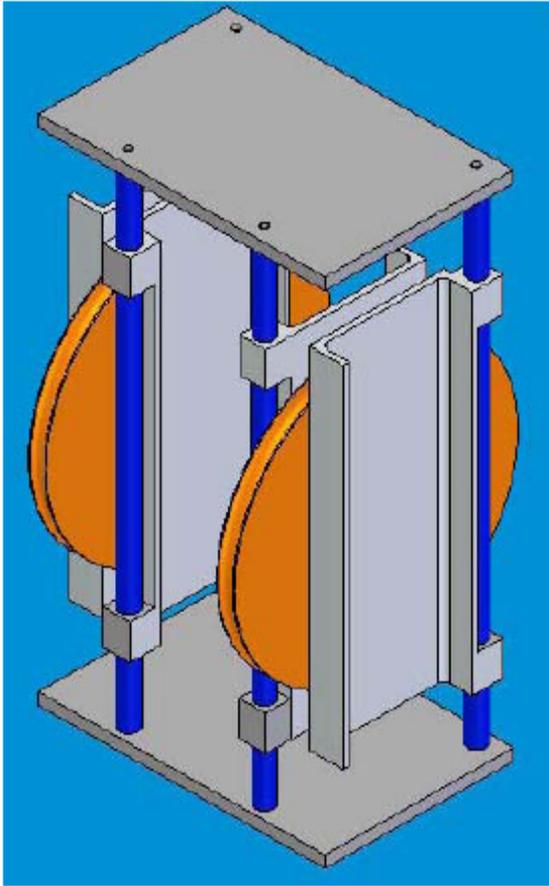
Figura 2

*contrapesos armados listos
para montaje*
