INFORME PRELIMINAR
REPARACIÓN SISTEMA DE REFRIGERACIÓN BOBINA N° 2 IMAN ANALIZADOR

Mar-14-Ago

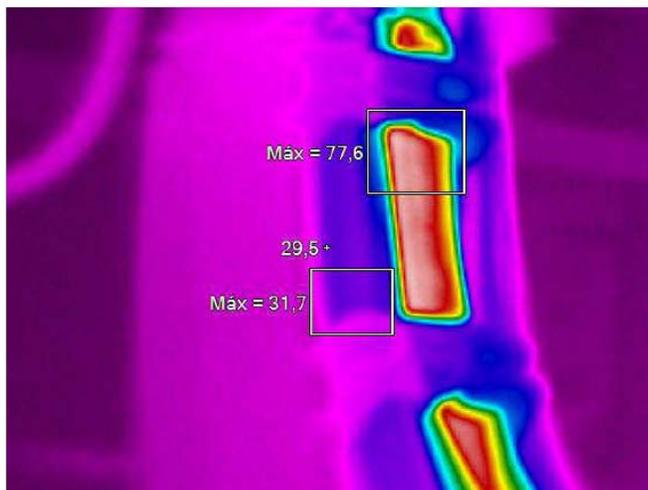
IR000076.IS2

A las 16.40 hs. Se encendió la alarma de temperatura por sobrecalentamiento de la bobina 2 del imán analizador, se apagó la fuente de corriente del imán y se interrumpe la irradiación para enfriar ambas bobinas y proceder a revisar el sistema de refrigeración. En la siguiente imagen se puede observar las temperaturas alcanzadas por las bobinas medidas en una termografía (Ver TERMOGRAFIA IMAN ANALIZADOR AGO12.PDF).

Temperatura Máxima Bobina N°1 32 °C
Temperatura Máxima Bobina N°2 78 °C.

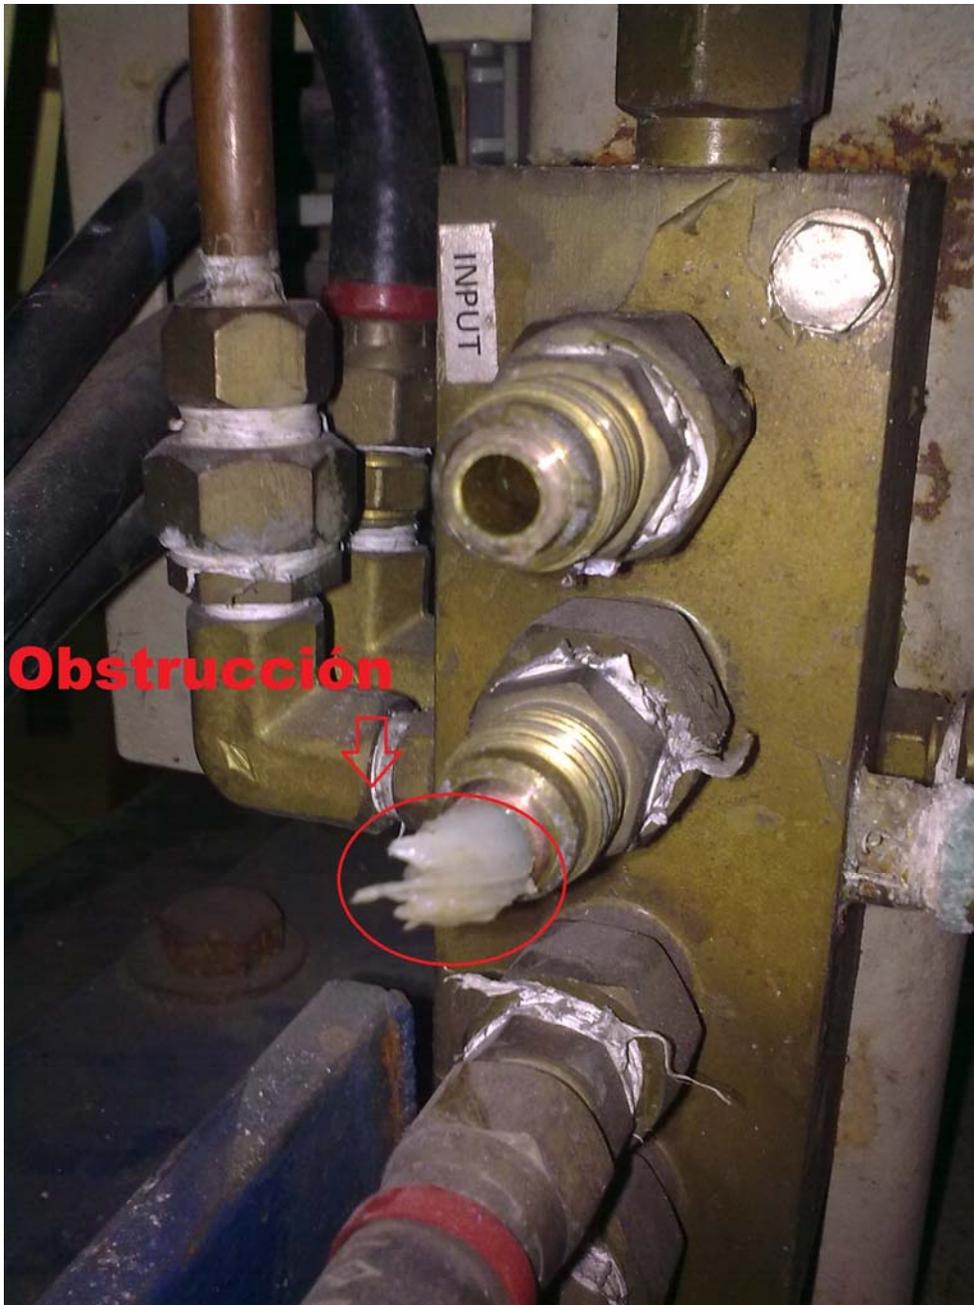
Al desconectar la manguera de alimentación a la bobina N° 2 se nota una obstrucción con Fastix en el pico de conexión.

Este tapón de Fastix obstruía prácticamente todo el paso de agua hacia la bobina Nº 2. Considerando la posibilidad de que existieran más restos de sellador se decidió desmontar todo el conjunto para limpiarlo.

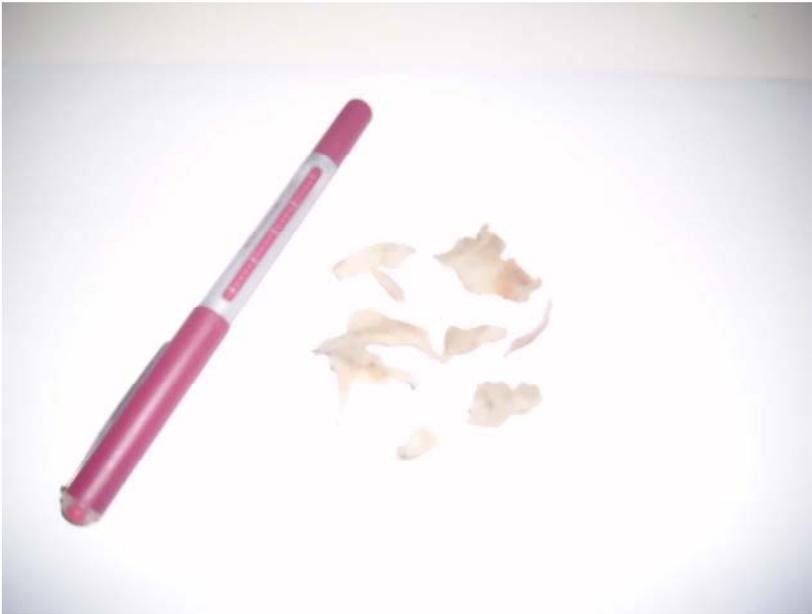
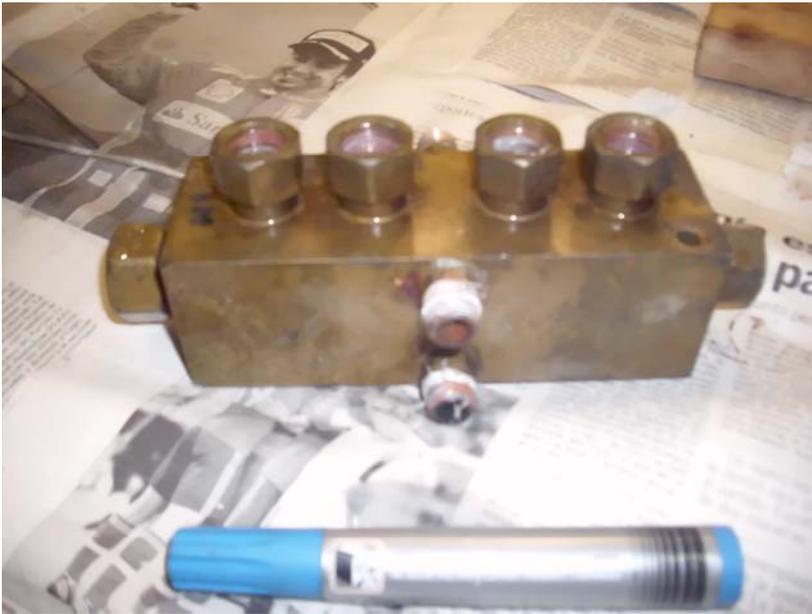
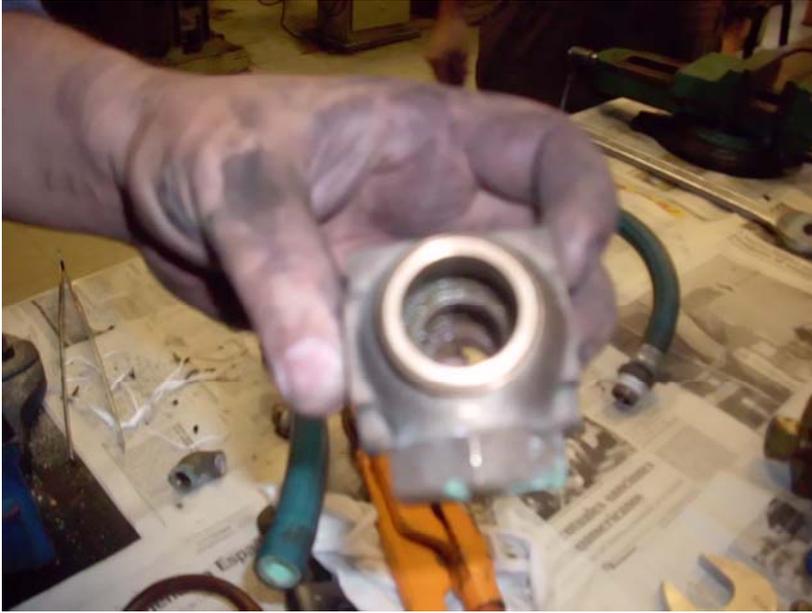
Cabe destacar que en el desarme se comprobó que el Flor-Swicht no funcionaba. Como así también que dentro del cuerpo del mismo había una cantidad importante de restos de sellador que impedían la normal circulación de agua a través del mismo.

Restos de Fastix encontrados en el Flow Swicht

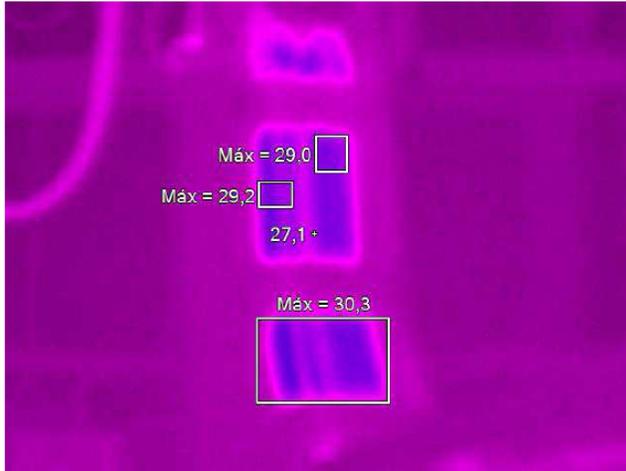
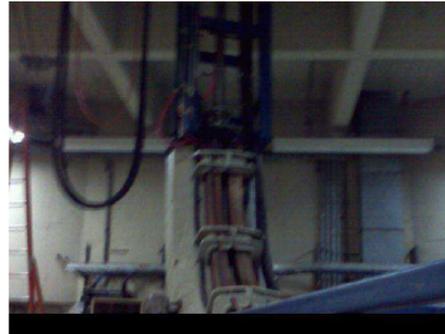
IR000080.IS2

Fecha de inspección:	16/08/2012 10:27:45	Ubicación	
UNA HORA DE FUNCIONAMIENTO IMAN 11000 GAUSS			
Fabricante	Fluke	Cámara:	Ti10-11020141

Temperatura Máxima Bobina N^o1 29 °C
 Temperatura Máxima Bobina N^o2 30 °C.

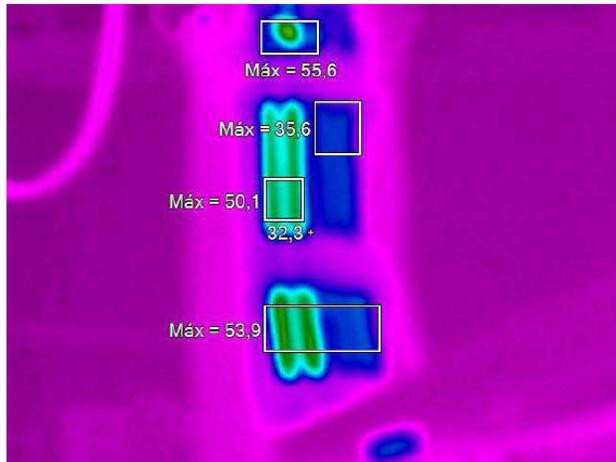
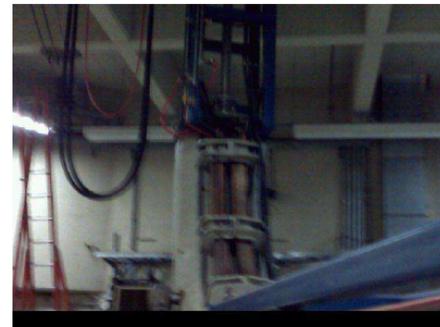
IR000081.IS2

Fecha de inspección:	16/08/2012 13:11:01	Ubicación	
DOS HORAS DE FUNCIONAMIENTO IMAN 11.000 GAUSS			
Fabricante	Fluke	Cámara:	Ti10-11020141

Temperatura Máxima Bobina N^o1 29 °C
 Temperatura Máxima Bobina N^o2 30 °C.
