**GERENCIA DE INVESTIGACION Y
APLICACIONES
DIVISION ACELERADOR TANDAR**

INFORME TÉCNICO

**TÍTULO: INFORME TECNICO DE LAS CADENAS DE CARGA DEL ACELERADOR
TANDAR, Autor: Sergio Milanese**

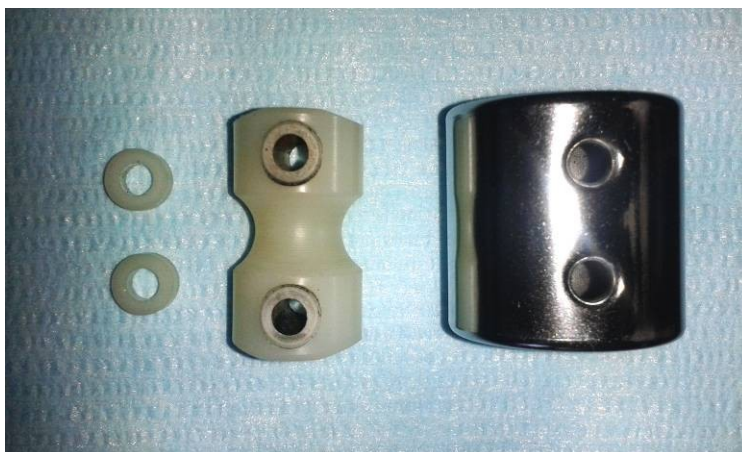
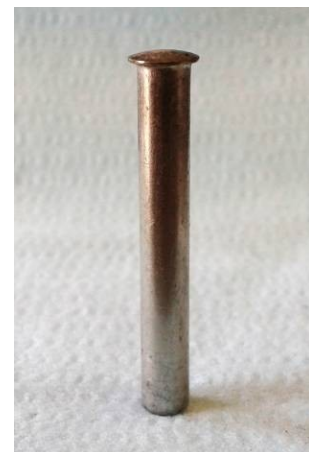
Remache hecho en el país

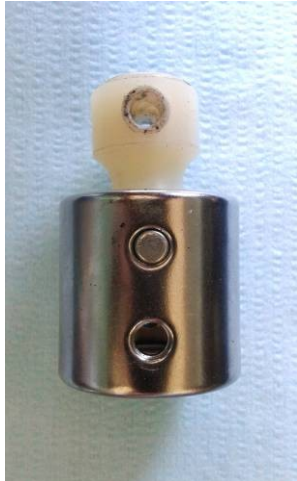
Remache NEC

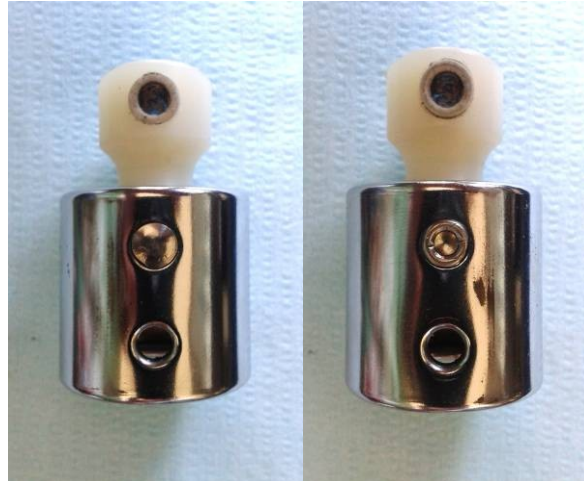
Remache hecho en el país

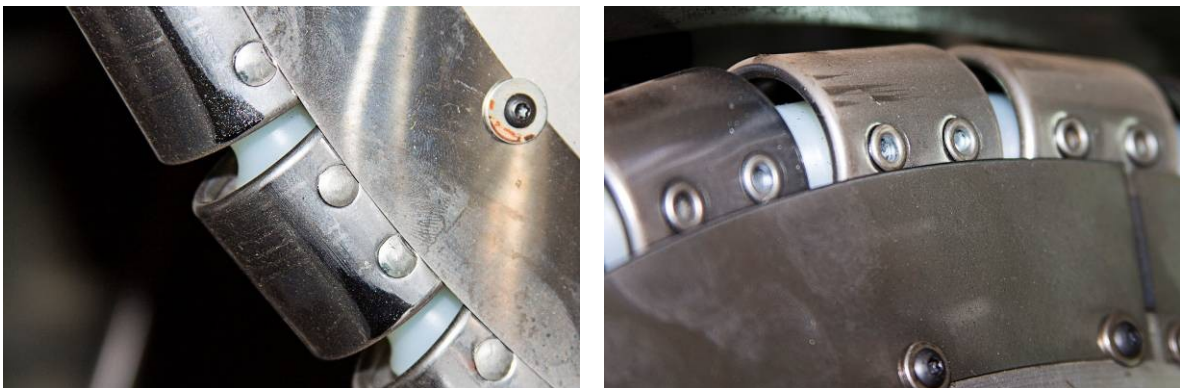
El **21 de Junio de 2012** se toma la decisión de abrir el tanque del acelerador a los efectos de verificar el estado del sistema de carga. Si bien las cadenas se encontraron en buen estado general y no se produjo estiramiento, la verificación mostró que las cabezas de los remaches estaban siendo desgastadas por los flejes de chapa de las poleas y se notaba una rotación tipo espiral de ambas cadenas lo que ocasionaba oscilaciones y saltos muy bruscos cuando estas funcionaban.

Daño provocado en los remaches de fabricación nacional.

Para subsanar dichos inconvenientes se resolvió:

- A) Limar salientes de remache producto del roce entre el fleje y las cabezas de los remaches.
- B) Colocación de aceitera confiando que el aceite resuelva la oscilación (ver punto 6.4).
- C) Cambiar rueditas centradoras en mal estado del sistema guía de las cadenas.

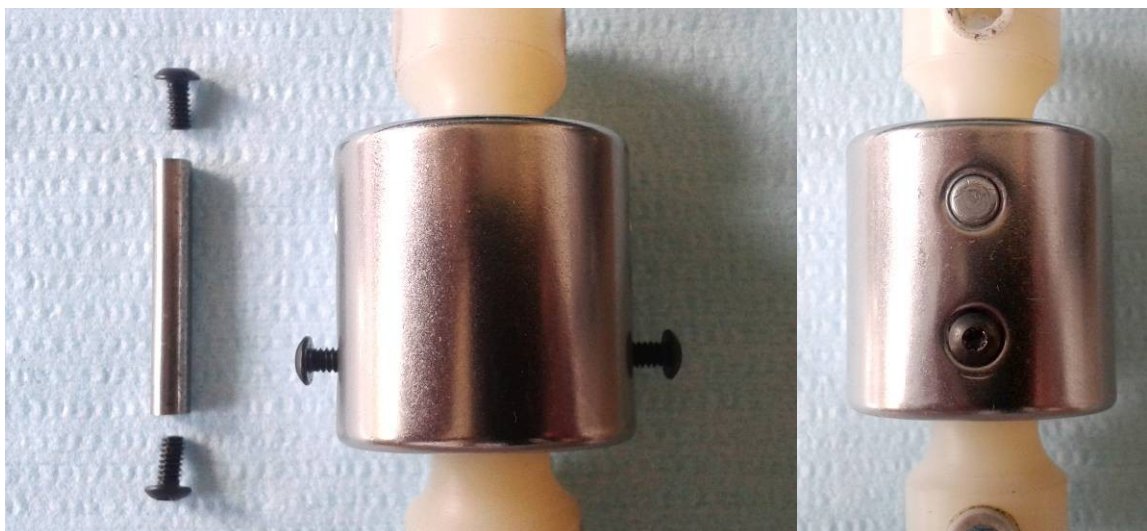
NEC recomienda y provee para el ensamble de los 9 tramos de cadena y su posterior montaje en el acelerador unos ejes maquinados, que poseen sus extremos roscados para la fijación con tornillos del tipo Torx.

Para el ensamble de estas cadenas se decidió usar los remaches usados en el país, debido a que usar los ejes con tornillo que proporciona la NEC estaría generando el riesgo de que se aflojen dichos tornillos y por consiguiente se suelte el eje y se rompa la cadena. También se tuvo en cuenta los excelentes resultados logrados con los remaches.
