**GERENCIA DE INVESTIGACION Y
APLICACIONES
DIVISION ACELERADOR TANDAR**

IN-
INN_01ATATI/GC
001
Rev.: 0

INFORME TÉCNICO

TÍTULO: REPARACIÓN DE FARADAY CUP DE BAJA ENERGÍA DEL ACELERADOR TANDAR

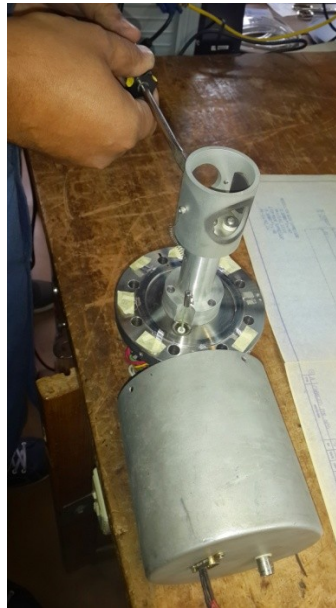
Figura 3: Electrodo de medición y motor posicionador de FC 01-1

Se observa que no hay fallas, ya que hay continuidad eléctrica entre el electrodo de medición y el terminal de conexión y también hay aislación eléctrica entre el electrodo y tierra.

Por lo tanto se limpia el electrodo y se ensambla nuevamente.

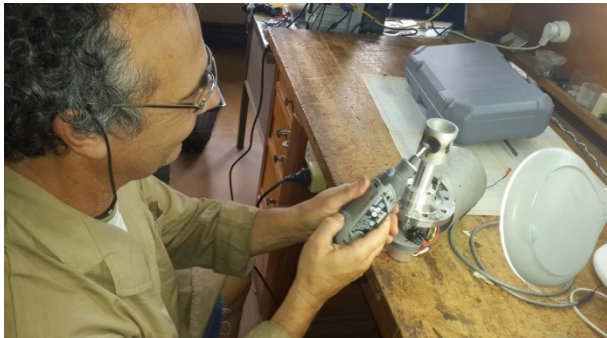
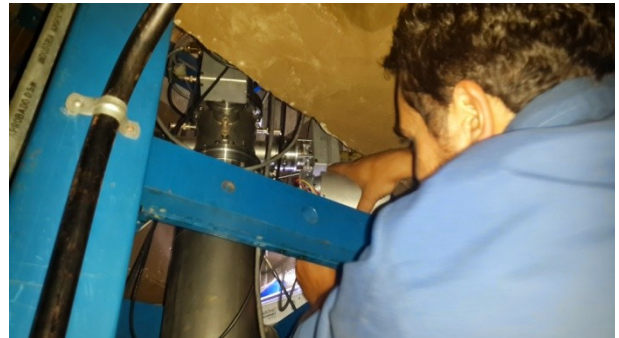
Figura 4: a) Limpieza de electrodo de medición b) Montaje de la FC

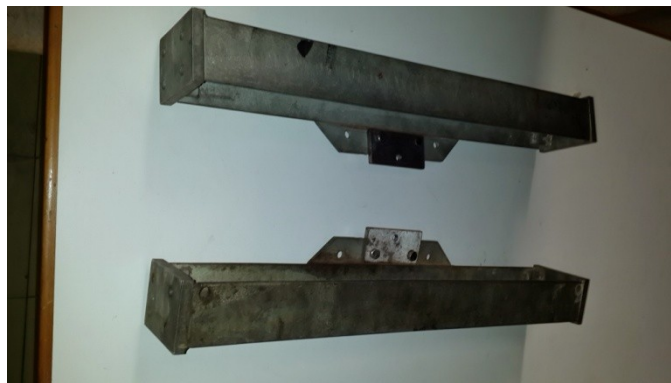
Figura 5: Soportes para sostener la columna de aceleración

Para quitar el armazón de la FC es necesario sostener la estructura de la columna de aceleración que está por encima de la misma ya que al quitar el armazón la columna quedaría “colgando” sin nada que la sostenga. Por lo tanto se construyen unos soportes especiales para sostener la columna mientras dure la operación. Dichos soportes se colocan sosteniendo la columna en el nivel +53 de la torre del Acelerador TANDAR.

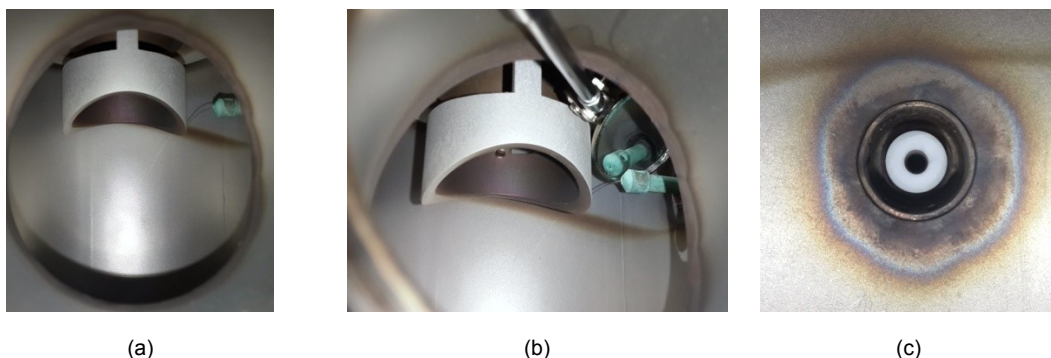
Antes de retirar la FC se procede a medir la aislación eléctrica entre el electrodo de supresión y la tierra del equipo. Esta medición arroja un resultado **NO SATISFACTORIO**, es decir, no hay aislación eléctrica entre la supresora y tierra por lo que al aplicar alta tensión no hay ningún efecto ya que la tensión en la supresora es cero (0 Volts).

Se intenta desconectar la supresora del terminal de conexión cosa que resulta imposible ya que el conector está adherido al terminal y al realizar un esfuerzo para quitarlo se rompe dicho terminal.

Al romperse el terminal la Aislación de la supresora pasa a ser la correcta por lo que se infiere que el problema estaba en el terminal de conexión del tipo “BNC-MHV”.

Figura 6: a) Electrodo de supresión en el interior de la FC b) Electrodo de supresión y conexión con el terminal BNC c) Terminal de conexión roto visto desde adentro

Se retira la FC de la columna de aceleración y se lleva al laboratorio para su reparación. Se desarma el electrodo de supresión y se la realiza una limpieza blastinando la parte metálica y limpiando con alcohol y ultrasonido el metal junto con los aisladores de cerámica.

Se pega el terminal de conexión con pegamento cerámico para alto vacío marca “**Torr-Seal**” se deja secar durante 1 día y se arma nuevamente el electrodo de supresión.

Se conecta al detector de fugas y se realiza el chequeo de fugas del terminal de conexión. El ensayo da resultados satisfactorios con fugas menores a 1×10^{-8} mbar.l/s con un vacío de 10^{-2} mbar.

Mientras está conectada a vacío, se realiza el ensayo de aislación del electrodo de supresión con alta tensión obteniéndose resultados satisfactorios, la aislación es perfecta para tensiones de 500 Volts.

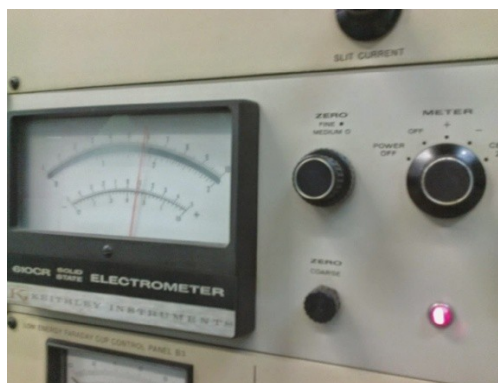
En primer lugar, se observó que la corriente medida es **NEGATIVA**, tal como debe ser.

Figura 7: Medición de la FC 01-1

Se pasan haces de ^{35}Cl y ^{16}O y la FC 01-1 responde perfectamente a los cambios de corriente.
