**GERENCIA DE INVESTIGACION Y
APLICACIONES
DIVISION ACELERADOR TANDAR**

IN-CNNG-09

INFORME TÉCNICO

TÍTULO: ENSAYOS PARA LA DETECCION DE PERDIDAS DE GAS EN EL SISTEMA DE SECADO DEL ACELERADOR TANDAR (Nov. 2014)

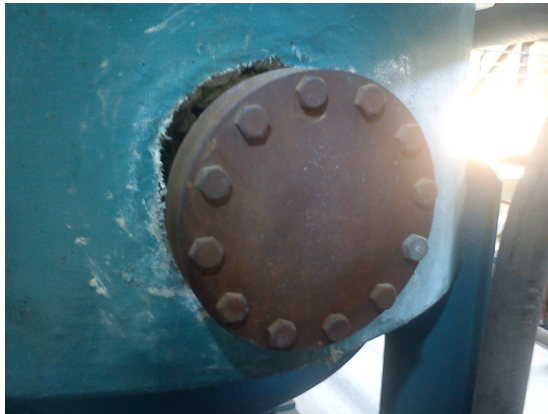
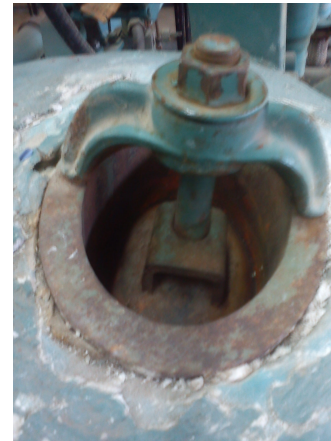
Figura 6: a) Brida de acceso para descarga de tanque b) Tapa de acceso para carga de tanque

Se procedió a inyectar He en las vías de acceso al tanque (cañerías y bridas), en las cuales, el detector no acusó presencia de He. Acto seguido, se verificó la tapas de acceso al mismo (ver fig 6a y b), primero la de descarga y luego la de carga, verificándose, en esta última, que al esparcir He en la zona de contacto de la misma y el cuerpo del tanque, el detector acusaba presencia de He.

En primer lugar, se observó que las pérdidas de contención de los tanques, se debía al mal estado de las juntas goma existentes en las tapas removibles, que son las vías de acceso para la carga de alúmina a los mismos. Dichas juntas se encontraban adheridas mediante sellador de alta temperatura que, al retirarlos, se observó un considerable deterioro y envejecimiento del material (agrietamiento y fisuras de la goma) producto de las exigencias de humedad y temperatura proporcionadas por el sistema que, según la información brindada del mantenimiento pasado, las mismas debían soportar altas temperaturas.

Debido a su estado, descrito en el apartado 6.4 “Resultados obtenidos”, se procedió a su reemplazo construyendo un nuevo sello del mismo material, para, de esta manera, continuar con el relevamiento sin perder vacío en el sistema. Cabe aclarar que, para esta operación, se debió romper el vacío del tanque para realizar su apertura.

Reemplazada la junta, se realizó vacío nuevamente alcanzando nuevamente los mismos valores y se verificó la **NO** pérdida de la tapa reacondicionada, pudiéndose así, continuar con el ensayo.

En cuanto a los tanques de contención de alúmina, los sellos removidos no son, presuntamente, los adecuados teniendo en cuenta que, por la información de mantenimiento obtenida, estos fueron reemplazados hacía unos 3 años solamente. Por ello se cambiarán por una junta apropiada, previo asesoramiento y búsqueda en el mercado local.

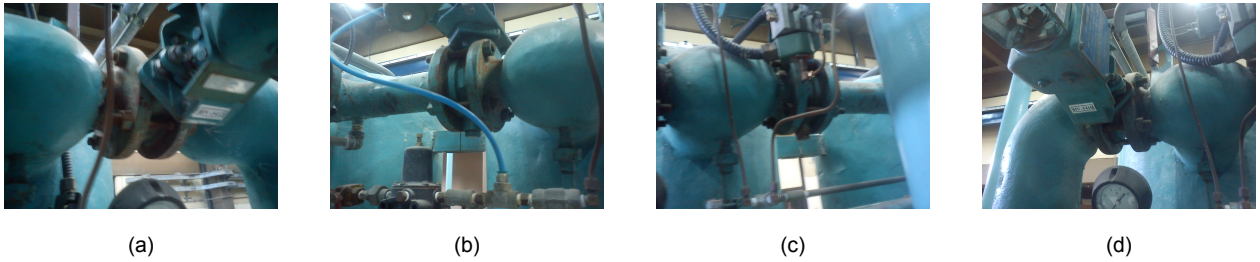
Figura 7: a) Válvula de ingreso de aire caliente a 1001A b) Válvula de ingreso de gas a 1001A c) Válvula de ingreso de aire caliente a 1001B d) Válvula de ingreso de gas a 1001B

Como primera medida, se evaluaron las válvulas de las vías de acceso a los tanques, tanto del sistema de inyección de gas como, así también, del sistema de inyección de aire caliente (ver fig. 7 a, b, c y d). En la vía de inyección, se ensayaron las 2 (dos) válvulas existentes de ingreso (una por cada tanque), al esparcir el He por el vástago de la válvula, el instrumento de medición acusó la presencia de del mismo. En cuanto a las válvulas de ingreso de aire caliente, se procedió a la inyección de He desde el ventilador (ver fig. 8) de impulsión de aire, en cuya toma de aire exterior, se le inyectó el gas; a los pocos segundos, el detector acusó la presencia del mismo.

En cuanto a las válvulas que componen el circuito de cañería, se recomienda el desmontaje no solo de aquellas que han presentaron pérdidas, sino de todas las existentes en el sistema para realizar el mantenimiento correspondiente eliminando las fallas detectadas y las posibles a futuro, como así también, la evaluación del reemplazo de aquellas en que su reparación no sea viable.

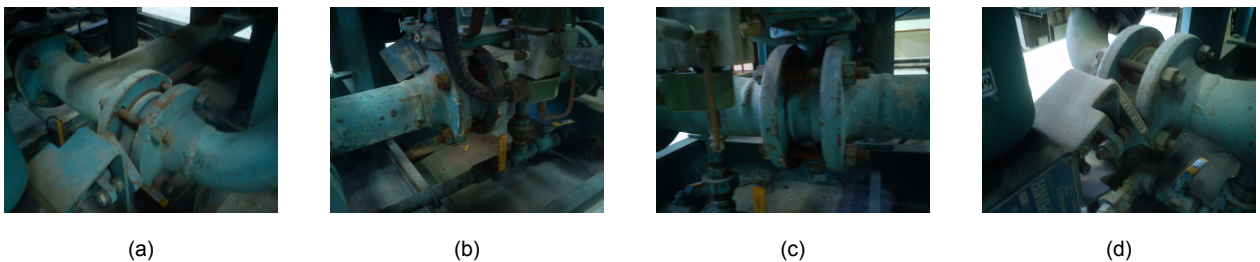
Figura 9: a) Válvula de egreso de aire caliente a 1001A b) Válvula de egreso de gas a 1001A c) Válvula de egreso de aire caliente a 1001B d) Válvula de egreso de gas a 1001B

Luego se ensayaron las 4 (cuatro) válvulas existentes en la vía de salida de los tanques (ver fig. 9) las cuales, al esparcir el He, el equipo de medición, no detecto la presencia de gas.

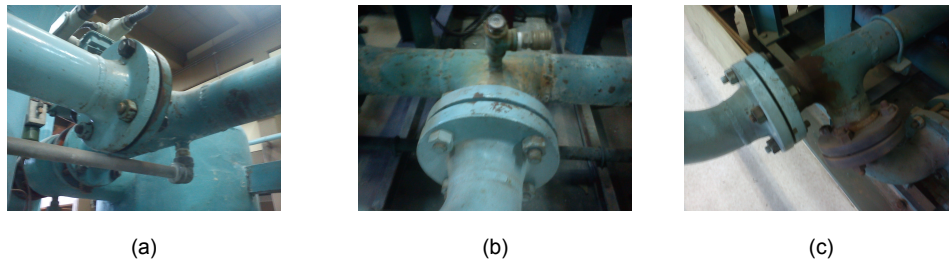
Figura 10: a) Brida de acople de ingreso de gas desde TA a tanques 1001A y B b) Brida de acople de egreso de gas desde tanques hacia TA c) Bridas de descarga de aire caliente proveniente de CE 1003

Por ultimo se verificaron las bridas existentes en el circuito de ingreso hacia los tanques, como así también, en la vía de egreso de los mismos, sin haber registrado presencia de He en el equipo de medición. (ver fig. 10)

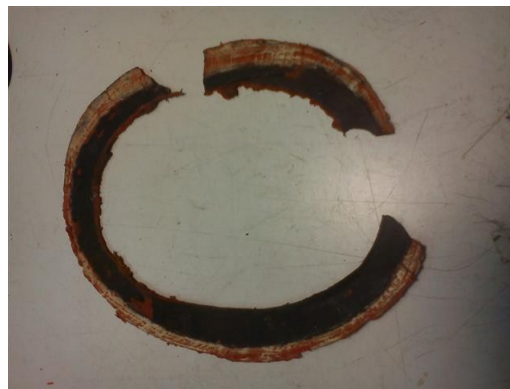
Figura 11: Estado de la junta removida

En la figura 11 a continuación, podemos observar el estado en que se encontraba una de ellas, en ambos casos su aspecto resulto de características similares.

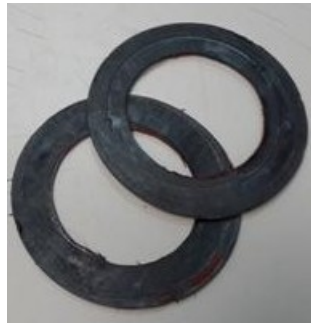
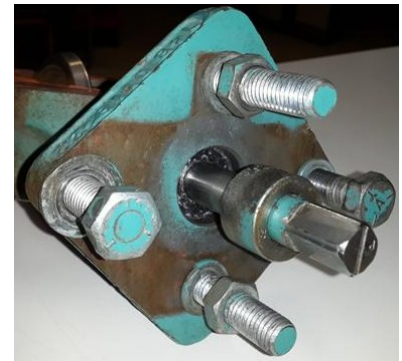
Figura 12: Tipo de válvula empleada en el sistema a) Válvula clapeta en posición abierta b) Juntas de montaje c) Vista de vástago

En cuanto a las válvulas del tipo clapeta ensayadas del circuito de cañerías, se desmontó una de ellas para el relevamiento de los componentes internos que revisten la necesidad posible de reemplazo (ver fig 12) de lo cual, se presume que, debido a la falta de mantenimiento de la planta, es altamente probable que los sellos del cierre de las mismas como las juntas de acople y el sello existente en el vástago no se encuentren en óptimas condiciones.
