**GERENCIA DE INVESTIGACION Y
APLICACIONES
DIVISION ACELERADOR TANDAR**

INFORME TÉCNICO

**TÍTULO: INFORME TECNICO DE LAS CADENAS DE CARGA DEL ACELERADOR
TANDAR, Autor: Sergio Milanese**

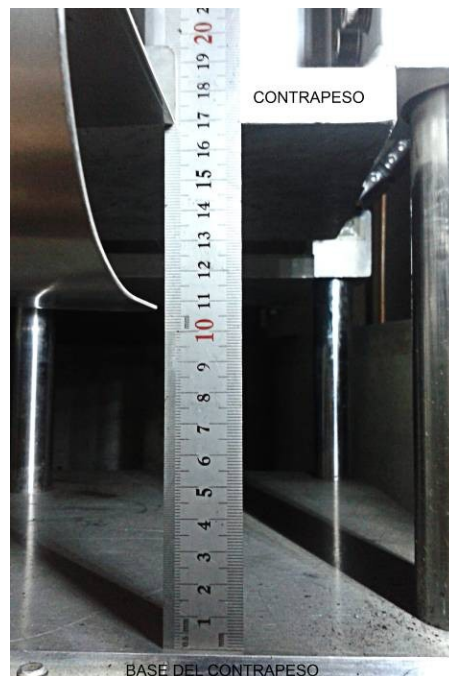
Estas cadenas fueron colocadas en el tren de carga **CMTC-02**. Se tuvo en cuenta la altura que tomaba el contrapeso con respecto a su base, y se fijó este valor en **17 cm** para ambas cadenas.

Estuvieron en funcionamiento durante 24 hs y se notó un estiramiento de unos **4 cm** aproximadamente para cada una, debido a esto se quitaron **2 (dos)** eslabones de cada una para volver a la medida original.

Luego de estos ajustes y tras haberlas probado unas **36 hs** más se decidió darles el visto bueno para su funcionamiento continuo.
