**GERENCIA DE INVESTIGACION Y
APLICACIONES
DIVISION ACELERADOR TANDAR**

IN-
INN_01ATATI/GC
001
Rev.: 0

INFORME TÉCNICO

TÍTULO: REPARACIÓN DE FARADAY CUP DE BAJA ENERGÍA DEL ACELERADOR TANDAR

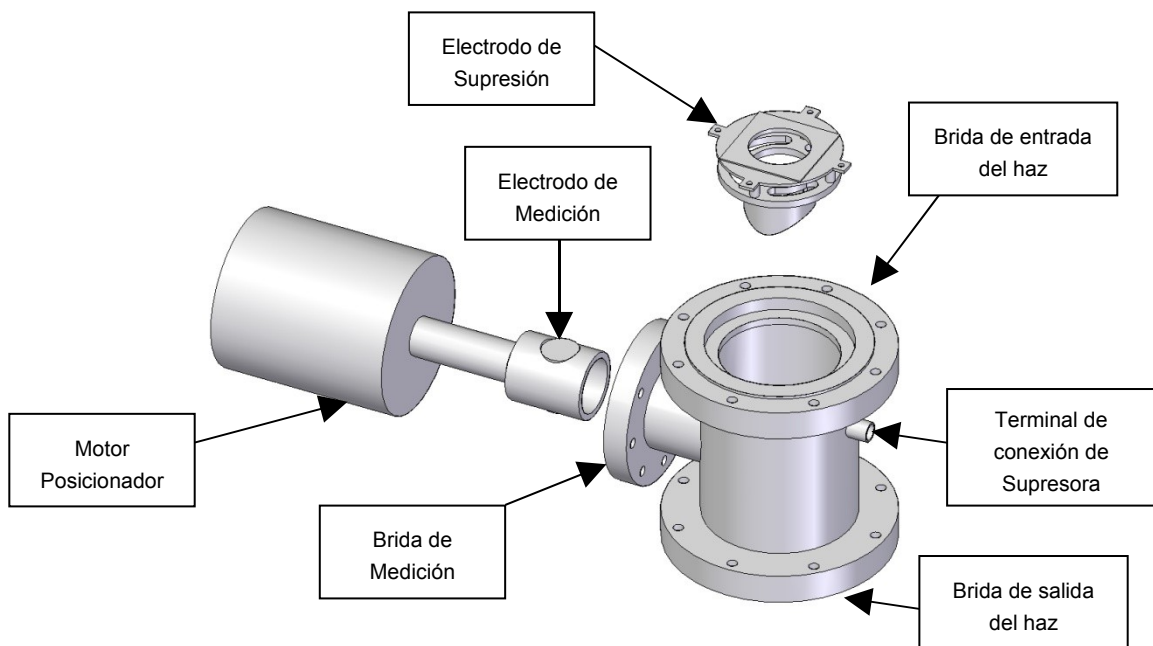
Figura 2: Despiece de la FC 01-1

En el mes de febrero de 2015 se desarma la FC 01-1 pero sin quitar el armazón de la columna de aceleración por lo que solo se obtiene el electrodo de medición de corriente o “copa”, junto con el motor que posiciona dicho electrodo y una pequeña lógica de posicionamiento. Esto se observa en la Figura 2.
