**GERENCIA DE INVESTIGACION Y
APLICACIONES
DIVISION ACELERADOR TANDAR**

IN-CNNG-09

INFORME TÉCNICO

TÍTULO: ENSAYOS PARA LA DETECCION DE PERDIDAS DE GAS EN EL SISTEMA DE SECADO DEL ACELERADOR TANDAR (Nov. 2014)

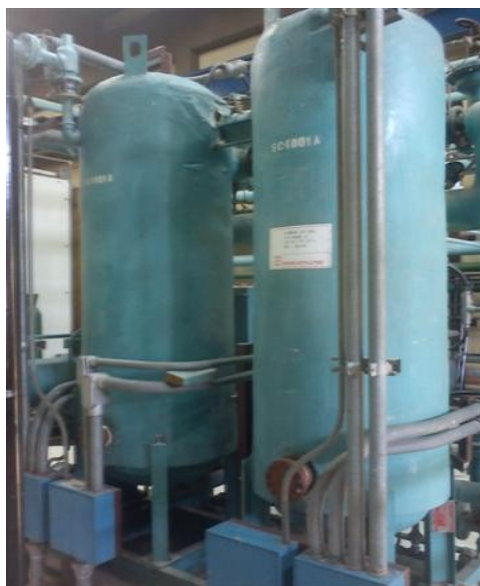
Figura 1: Tanques de alojamiento de alúmina SC-1001A Y SC1001B

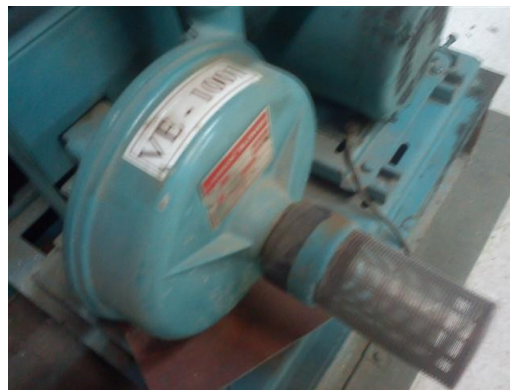
Como primera medida, se evaluaron las válvulas de las vías de acceso a los tanques, tanto del sistema de inyección de gas como, así también, del sistema de inyección de aire caliente (ver fig. 7 a, b, c y d). En la vía de inyección, se ensayaron las 2 (dos) válvulas existentes de ingreso (una por cada tanque), al esparcir el He por el vástago de la válvula, el instrumento de medición acusó la presencia de del mismo. En cuanto a las válvulas de ingreso de aire caliente, se procedió a la inyección de He desde el ventilador (ver fig. 8) de impulsión de aire, en cuya toma de aire exterior, se le inyectó el gas; a los pocos segundos, el detector acusó la presencia del mismo.

Figura 8: Motor ventilador de impulsión de aire

En cuanto a las válvulas que componen el circuito de cañería, se recomienda el desmontaje no solo de aquellas que han presentaron pérdidas, sino de todas las existentes en el sistema para realizar el mantenimiento correspondiente eliminando las fallas detectadas y las posibles a futuro, como así también, la evaluación del reemplazo de aquellas en que su reparación no sea viable.
